BITÁCORA DE OBRA

## APERTURA DE BITÁCORA.

Nombre de la Obra: Adoquinamiento de la Privada Revolución entre Privada Revolución y Calle Calvario  
Localidad de Sanctorum, Cuautlanango Pue.  
No de Contrato: MCP-DOP/FORTA-21-17

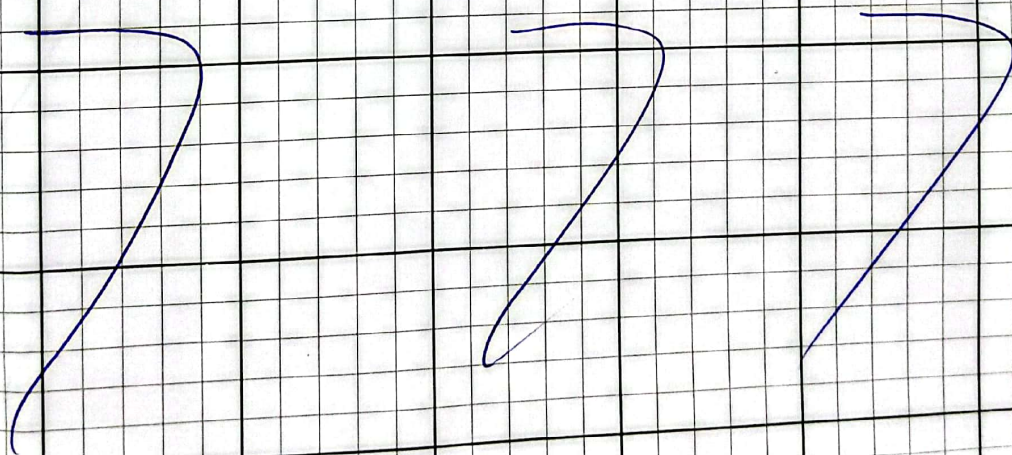
## Nota # 13

Con esta fecha se suministra base del banco "Tante" una vez que se a avalado por parte del laboratorio.

Se comenta que mientras Sean suministrados los materiales y acarreos de base para la calle, son detalladas las guarniciones y se limpian con cepillo de alambre para retirar el aceite quemado pegado sobre la superficie debido a la protección de la simbra.

Se continua con la simbra de guarnición en ambos lados del o+240 al o+280.

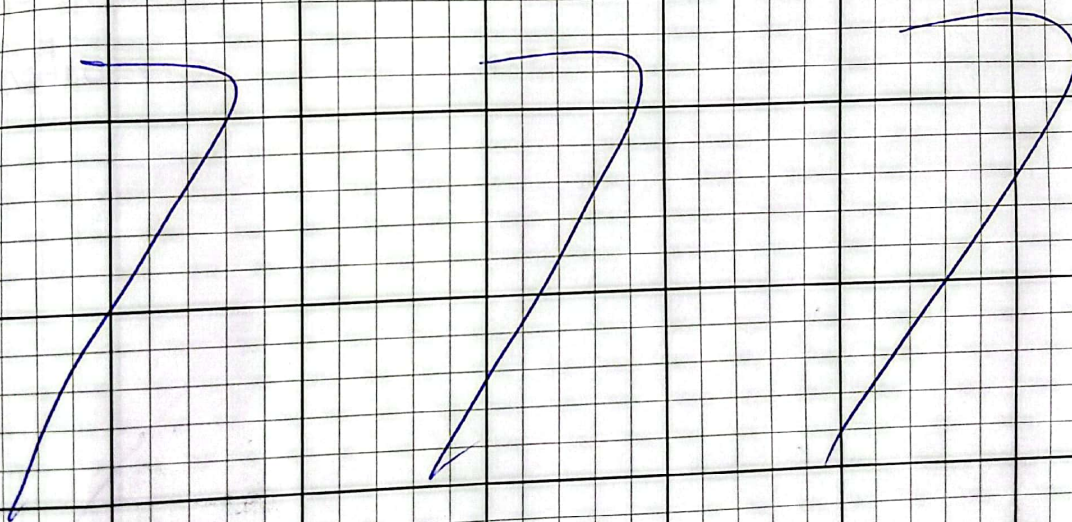
## Nota #16

Se realiza la excavación a mano para la construcción de guarniciones con el tramo del ot 280 al ot 292.97 en ambos lados.

Se llega al nivel de subrasante en el tramo del ot 100 al ot 240. Se afina y se compacta. Se solicita al laboratorio checar el % de compactación y liberarnos la capa para poder suministrar base hidráulica.

El laboratorio hace sus calas y da un resultado de 95.8 % de compactación.

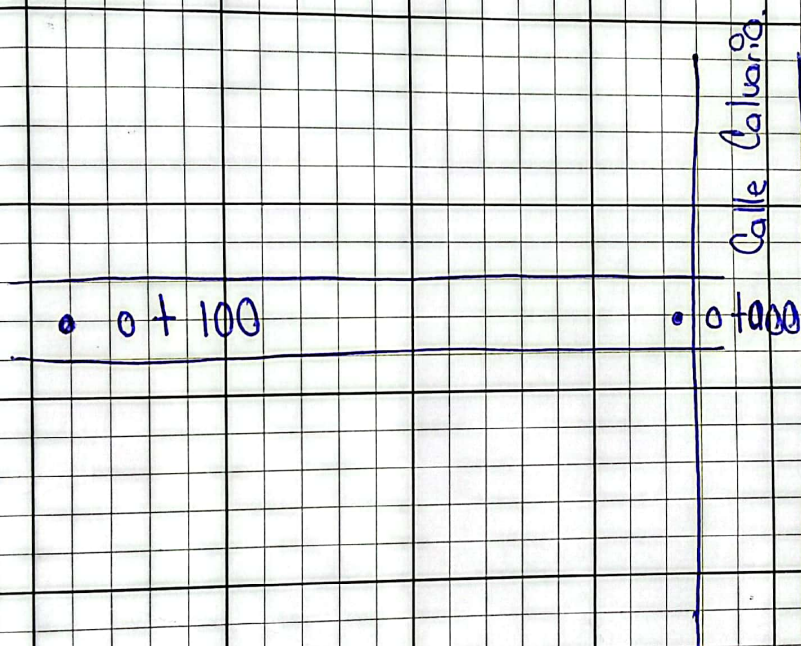
## Nota # 2

Con esta fecha se inician los trabajos de la obra "Adoquinamiento de la Privada Revolución" entre Privada Revolución y Calle Calvario - Mopnerá. Se inicia con la limpia y trazo entre los Cadena-  
mientos ~~0+00~~ al 0+100.  
Actualmente los trabajos se hacen con una Retro Excavadora.

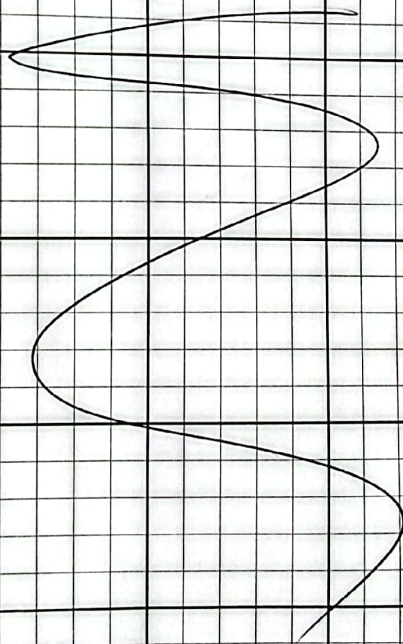
Nota # 3

Se continua con la limpieza y retiro de la maleza que hay a los lados de la calle para dar con el ancho marcado en el proyecto del adoquinamiento a +000 a 0+100

Así misma se empieza con la excavación de para alear la guarnición del lado derecho del Km 0+000 al 0+060.

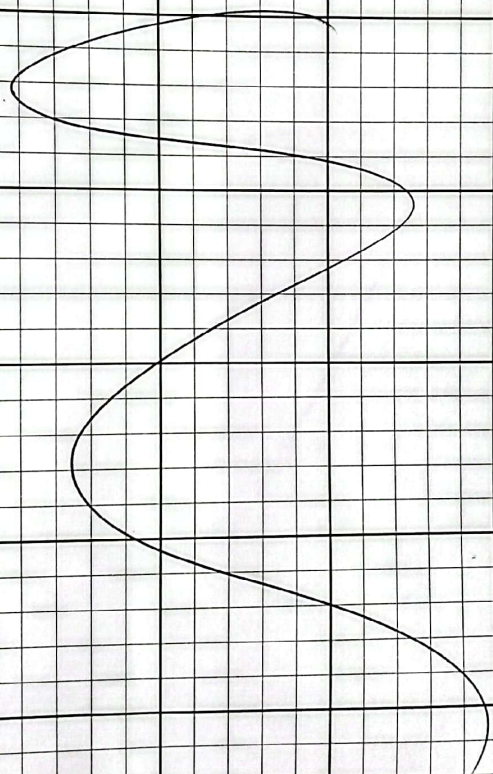
Nota # 4

Se realiza Excavación para alojar la guarnición del lado izquierdo del Cadenamiento ot 000 al ot 060 así mismo se empieza con la colocación de cimbra para guarnición del lado derecho entre el Cadenamiento ot 000 al ot 060.

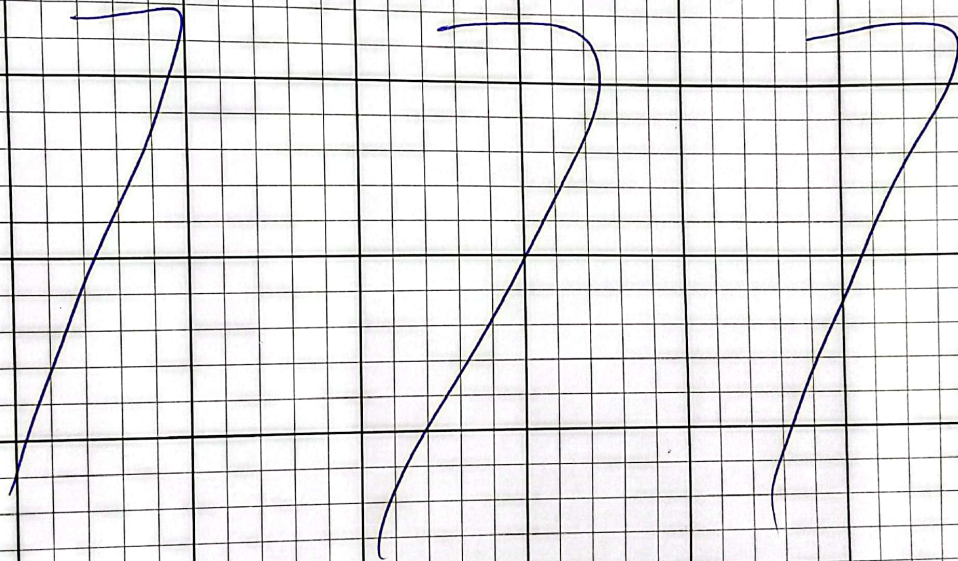
Nota # 5

Se continua con excavación para alojar la guarnición de Km ot 060 al ot 120 lado derecha. También se realiza colado de guarnición del Cadenamiento ot 000 al ot 060 en ambos lados. Se continua con la limpia y trazo del Cadenamiento ot 180 a ot 260.

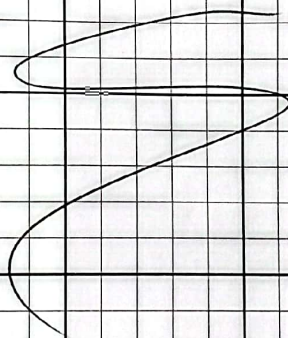
## Nota #6

Se realiza el desimbrado de la guarnición colocada entre el Cadenamiento del 0+000 al 0+060 de ambos lados.

Se continúa con la colocación de símbra del cadenamiento del 0+060 al 0+120 lado derecho.

Se continúa con la excavación para bajar la guarnición del cadenamiento 0+060 al 0+120 lado izquierdo.

Se realiza el relleno en la guarnición con material producto de la excavación.

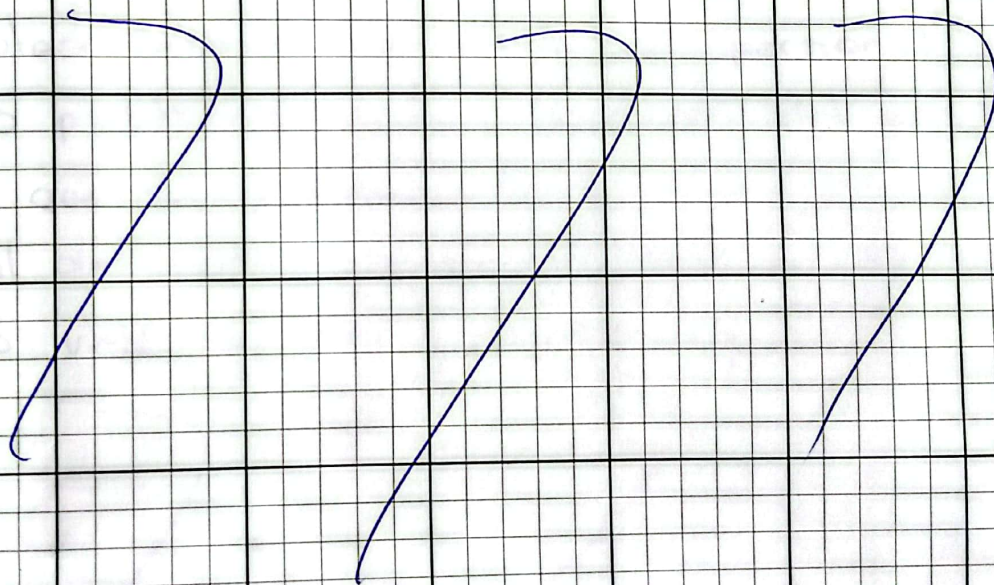
Nota #8

Se continua con la colocación de la ~~rimbra~~ ~~del~~ cadahamiente 0+120 al 0+180 en ambos lados.

Se continua con la excavación a mano para la colocación de las guarniciones del 0+180 a 0+240 en ambos lados.

Se realiza el colado de guarniciones en el tramo del 0+120 al 0+180 en ambos lados.

Se empieza a realizar el corte en caja con una motoconformadora a partir del 0+000.

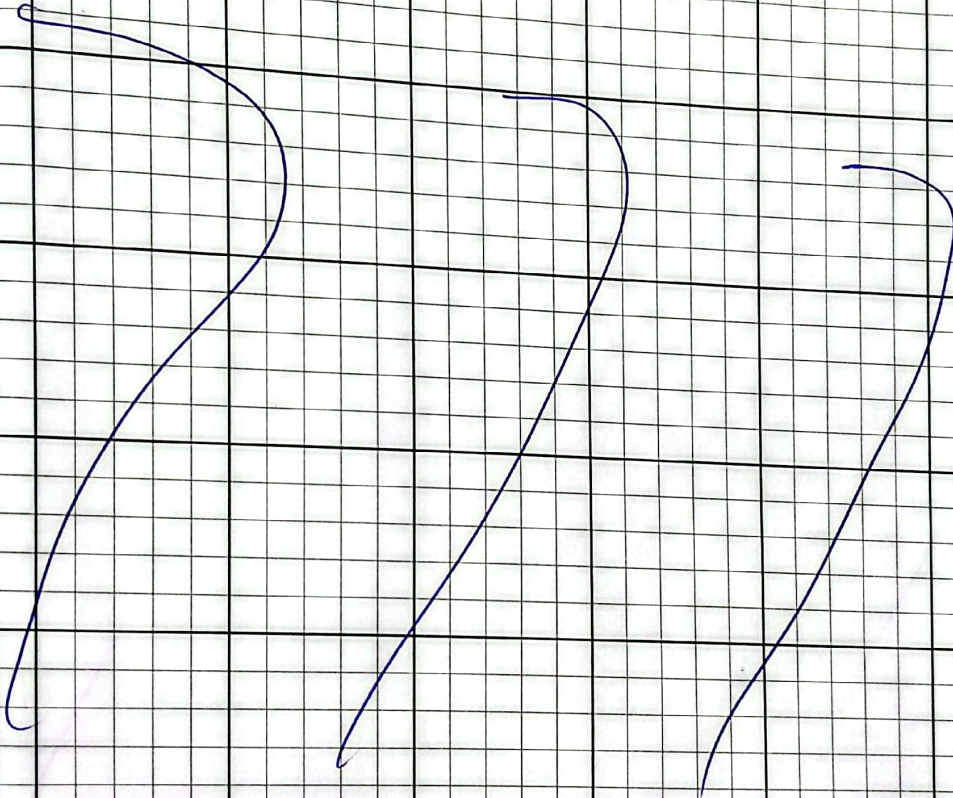
Nota # 10

Se realiza el colado de guarnición del  
Cadenamiento ot 180 al ot 240

Se continua con los trabajos de corte en caja  
de ot 000 al ot 100 así como el retiro  
de material producto de la excavación.

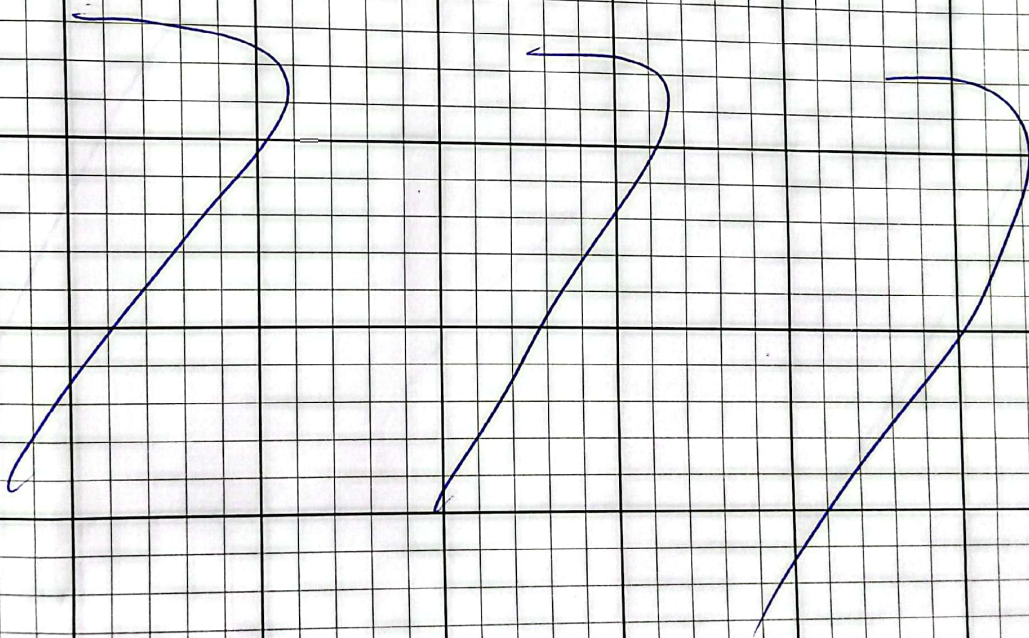
Nota # 12

Con esta fecha se continua con el corte en caja en el tramo del  $0+100$  al  $0+240$ , así como el retiro de material producto de la excavación hacia el banco de tiro propuesto en el proyecto.

Se continua con la excavación a mano en el tramo del  $0+240$  al  $0+280$  en ambos lados para la construcción de la guarnición.

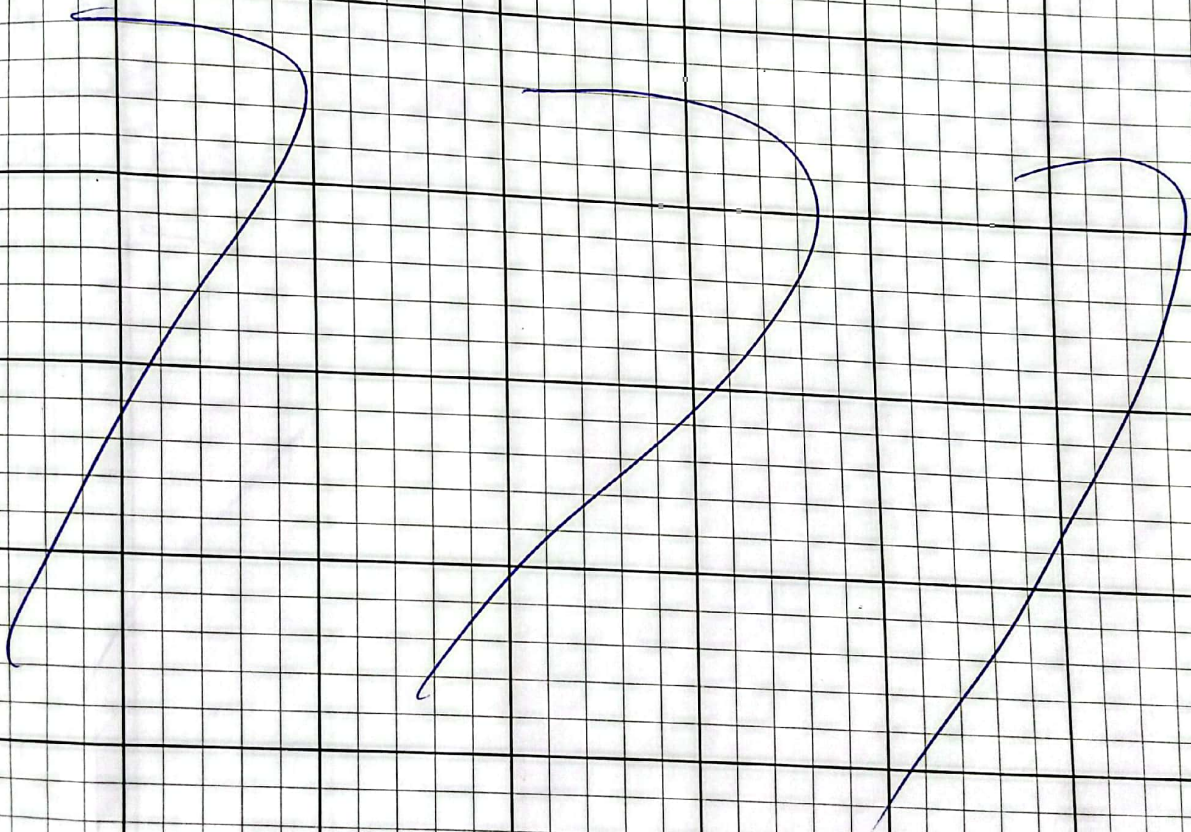
Nota # 18.

Se continua el suministro de material de base hidráulica traída desde el banco "TOME" propuesto por la dependencia.

Se realiza el afine de la sobrasante para su posterior Compactación y solicitar al laboratorio su Verificación para saber si cumple con el % de Compactación.

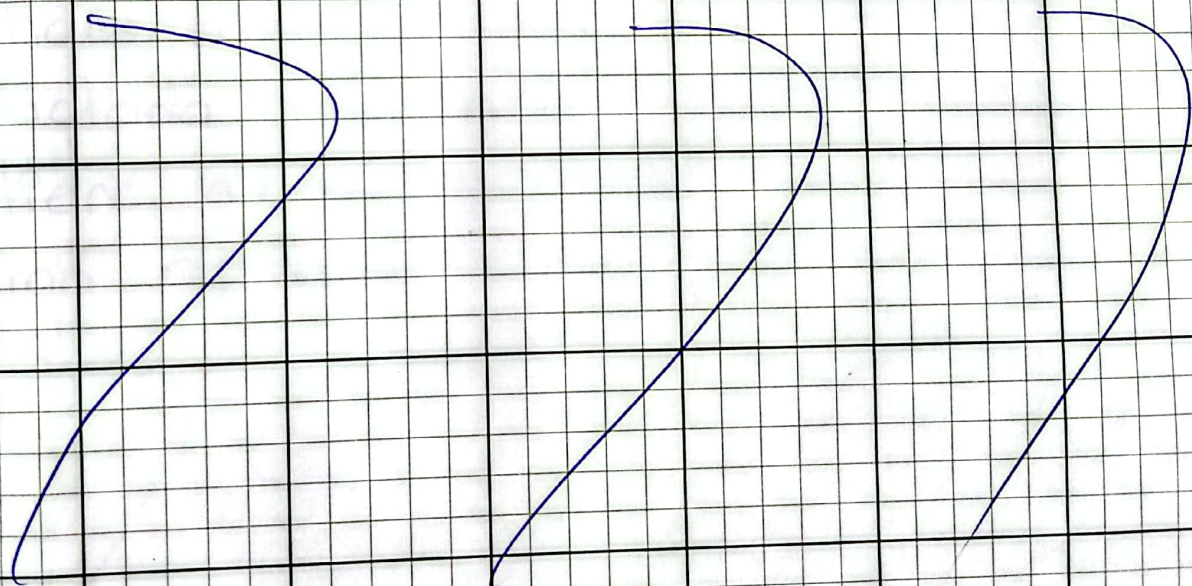
Nota # 19

Se solicita al laboratorio verifica la compactación del tramo ot 240 al ot 292.97 el laboratorio indica que los resultados obtenidos son del 96.5%. Con lo cual nos libera para seguir con el suministro de la base hidráulica.

en el tramo del ot 100 al ot 220 se empieza con los trabajos acamellonamiento mezclado, tendido y compactación de la base hidráulica.

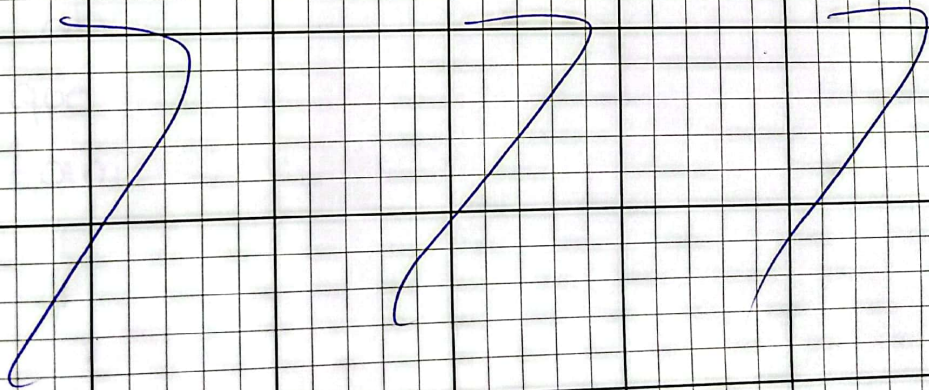
## Nota # 20

Con esta fecha se continua en el tramo 0+100 al 0+220 con el tendido y compactación de la base hidráulica pidiendo al laboratorio se realice la verificación de la Capa para saber su grado de Compactación el laboratorio indica que la Compactación dio 96.0% por lo cual hace la indicación de darle una riego de agua y compactarle para que alcance mas del 96% y así queda librado el tramo.

Se hace mención que la superficie Compactada del tramo anterior librado se mantiene 0+000 al 0+100 con una humedad Optima aplicandole riegos de agua.

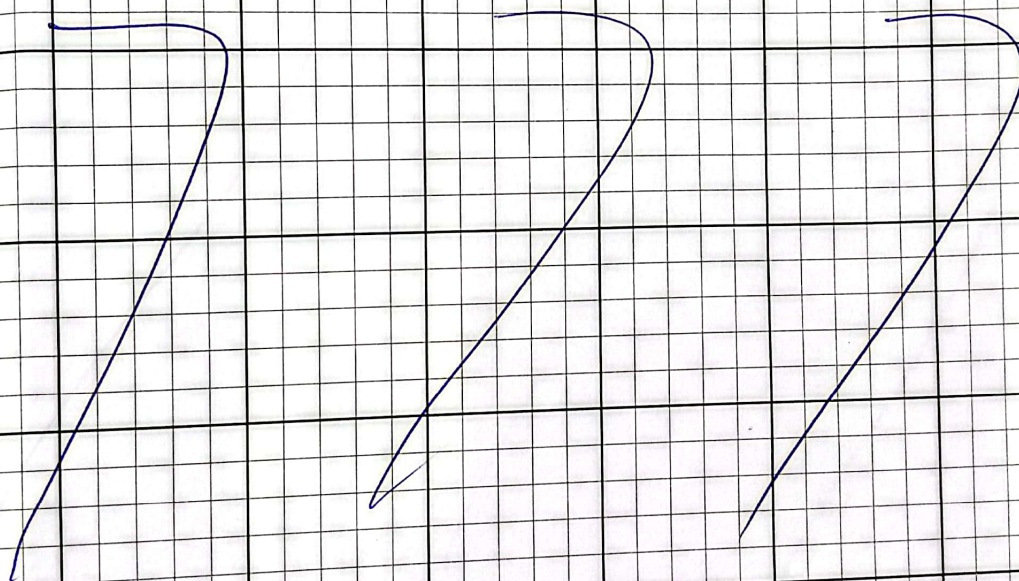
## Nota # 21

Con esta fecha se continua con la mezcla y acaramelamiento de la base hidráulica del tramo 0+220 al 0+292.97 se hace el tendido de la base y se compacta con vibrocompactador.

Se realiza la limpieza, retirando material sobrante de la excavación en caja y sobrante de base hidráulica.

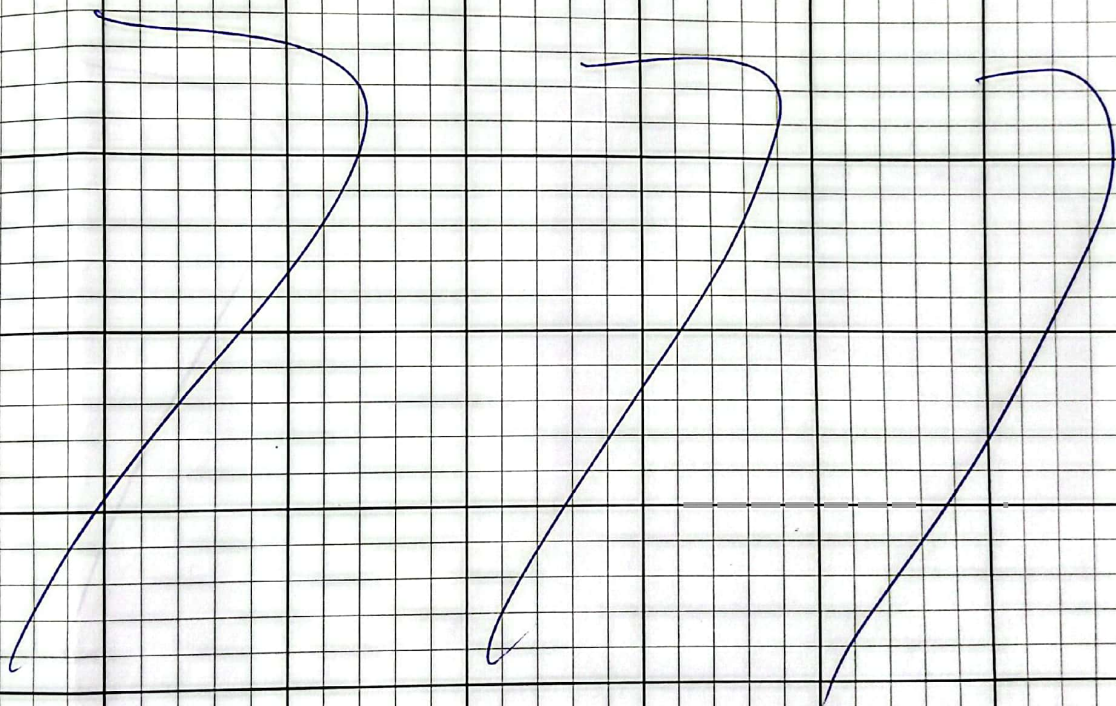
Nota # 24

Se continua con el suministro de adoquín donde se distribuyen a lo largo de la privada para ser colocado, así también la arena es suministrada para ser tendida.  
Se continua con la colocación de adoquín se deja el espacio para el colado de los dentellones

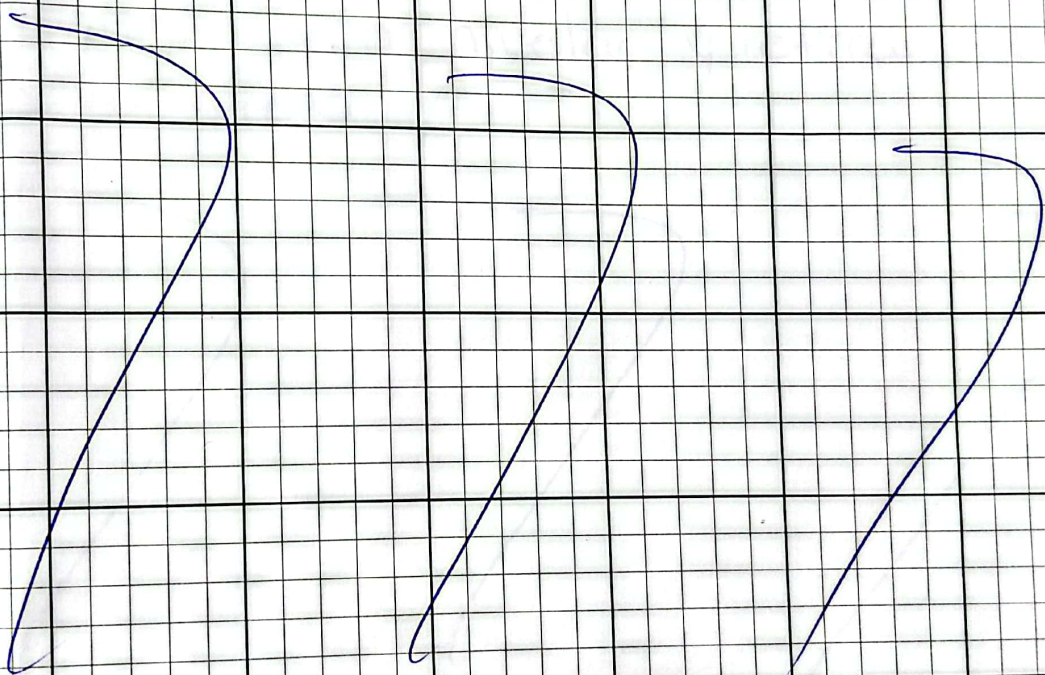
## Nota # 25

Con esta fecha se continua colocando  
cama de arena y colocación de adoquines  
con un avance del cadenamiento 0+000 al  
0+100, Se realiza la remoción y colocación  
de la tapa de 2 pasos de visita.

Se realiza el colado de los dentellones  
laterales y longitudinales del tramo avanzado.

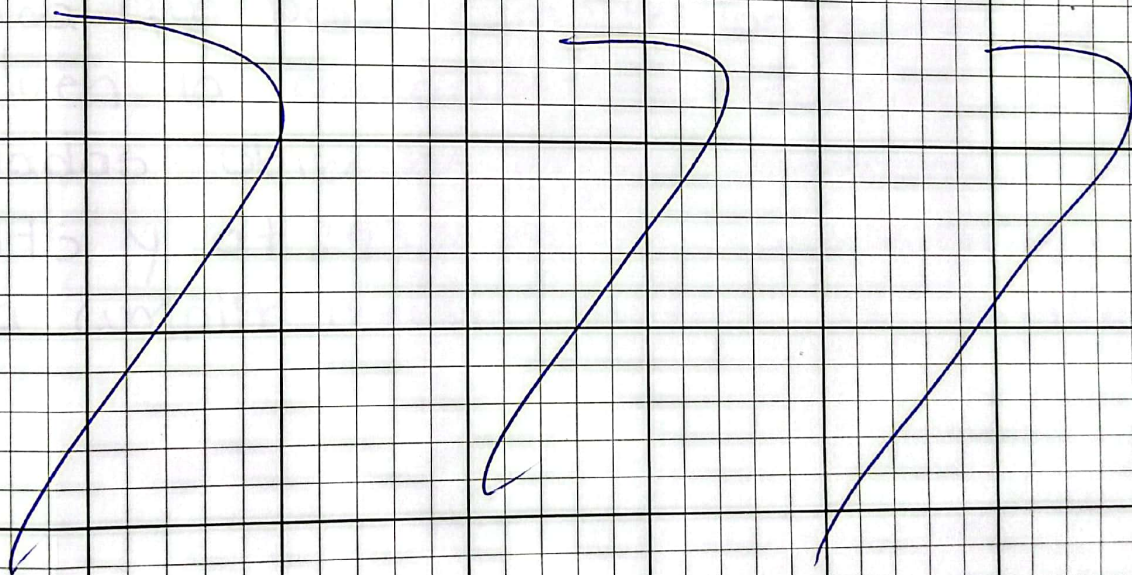
## Nota # 26

Se continua con el suministro y colocación de adoquín con un avance hasta el 0+200 se realizan las nivelaciones de 2 pasos más con su colocación de tapas. Se hace el colado de dentellones laterales y transversales.

Se realiza el relleno de la junta con arena cernida sobre los adoquines, posteriormente su barrido para nivelar y retirar el exceso de arena.

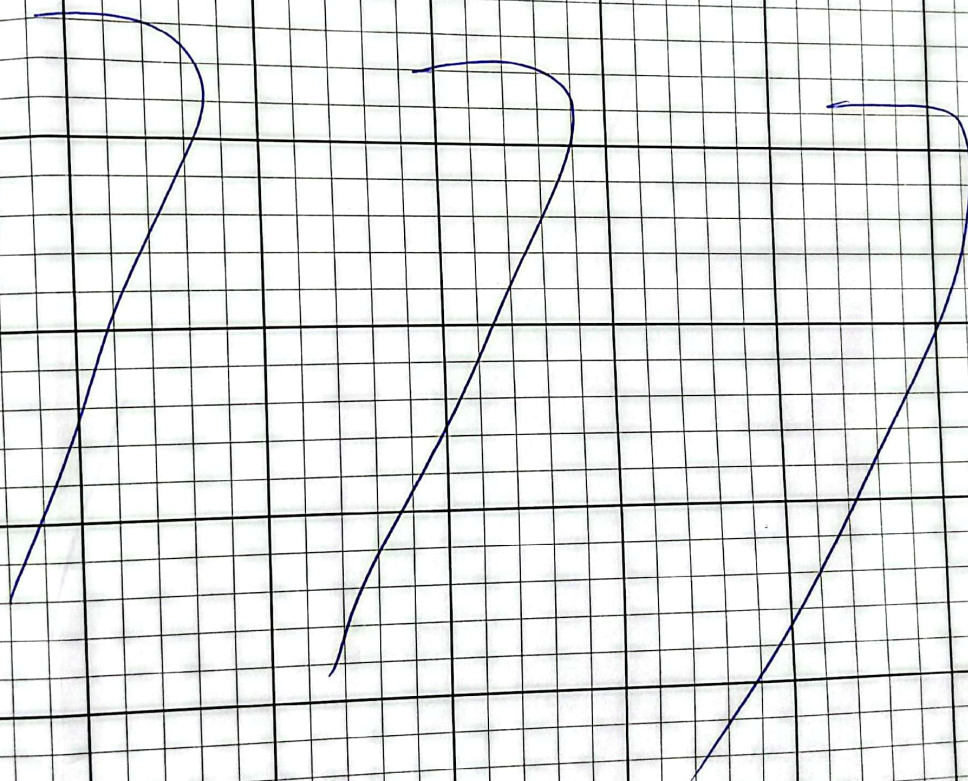
NOTA # 28

Con esta Fecha se realiza limpieza en todo el tramo, retirando el material sobrante de arena y de adoquin que se encuentra sobre la superficie de la privada.

Se hace limpieza de guarniciones para retirar el material salpicado por la impregnación, para que al dar el acabado con la pintura tenga una buena adherencia.

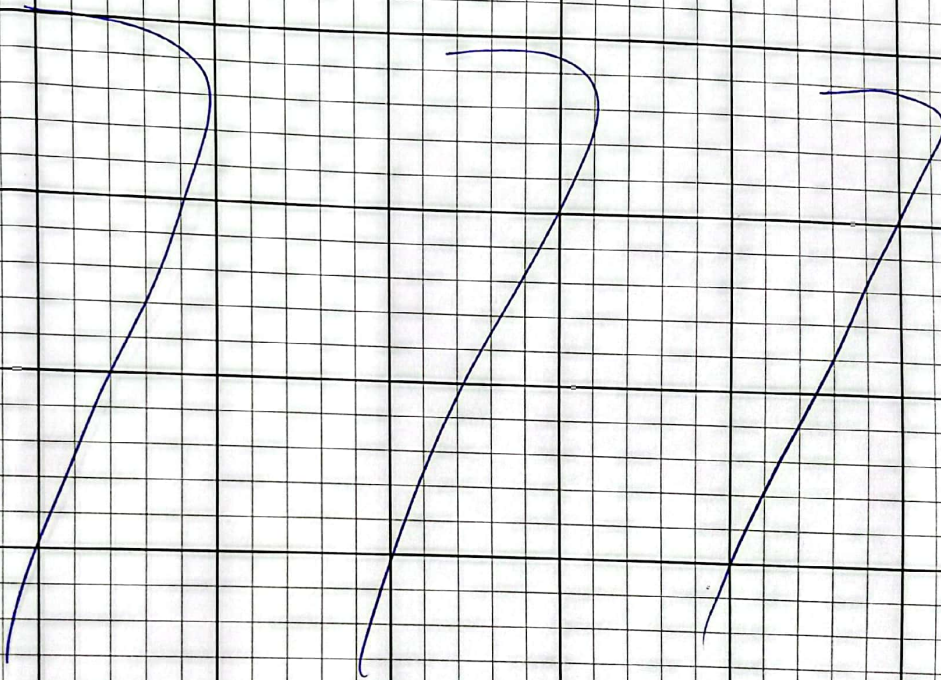
NOTA # 29

Con esta fecha se inician los trabajos de pintura de guarniciones en toda lo largo del tramo, así como también pintura de las Flechas de sentido vehicular línea Central y líneas de cruce peatonal, esto cumpliendo con el tipo de Pintura y dimensiones de las líneas de acuerdo a como lo marca el proyecto.
